# PIANO PER L'ELIMINAZIONE DELLE BARRIERE ARCHITETTONICHE

**Città di Palermo**

5. SCHEDE DI RILIEVO VIABILITA'  
PERCORSI VIE CITTADINE  
VC\_01 - VC\_17

*Redattore del Piano*  
ARCHITETTO  
*Irene*  
**CALABRIA**  
Anno 2025/2026

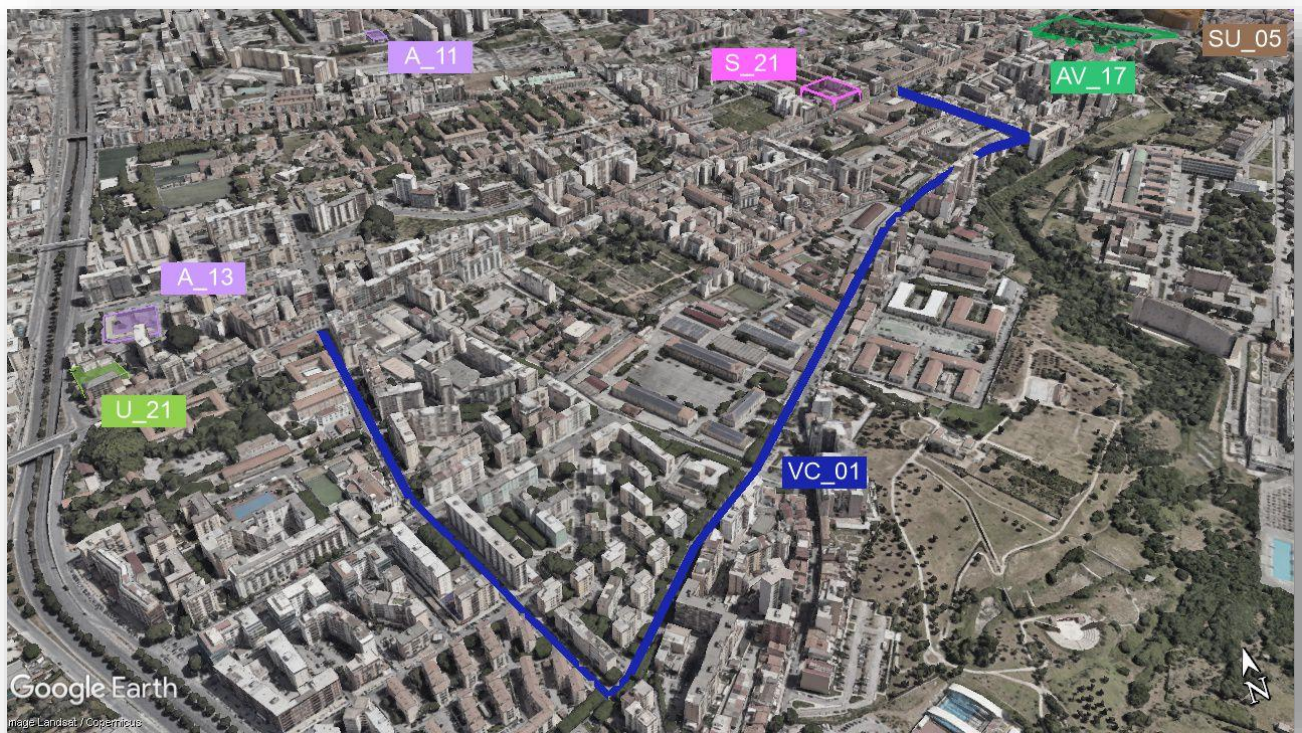
VC\_01

VIA PORRAZZI - VIA RAFFAELE LA VALLE - VIA PALMERINO - VIA AGOSTINO CATALANO - CORSO PIETRO PISANI  
VIA ONORATO CARMELO

CATEGORIA: PERCORSI CITTADINI  
CONTESTO URBANO: ASSE URBANO RESIDENZIALE E DI SERVIZI CON VIABILITÀ SECONDARIA  
ELEMENTO: MARCIAPIEDE

| | REQUISITI | RISP. | PARZ. RISP. | NON RISP. | ANNOTAZIONI | VAL.* |
|---|---|---|---|---|---|---|
| 1.1 | SUPERFICIE (SENZA SCONNESSIONI, NON SDRUCCIOLEVOLE) | | X | | PRESENZA DI IRREGOLARITÀ ISOLATE | 2 |
| 1.4 | LARGHEZZA (≥ 90,00 CM) | | X | | LARGHEZZA UTILE 120-150 CM | 2 |
| 1.5 | PERCORSO PEDONALE | | X | | PERCORSO NON PERFETTAMENTE DELIMITATO | 2 |
| 2.3 | DISLIVELLO (GRADINO CM 2,50) | | X | | DISLIVELLO TRA 2.5 - 5 CM | 3 |
| 5.3 | FERMATA TRASPORTO PUBBLICO | | X | | FERMATE CON BARRIERE SIGNIFICATIVE | 3 |
| 5.4 | PERCORSO TATTILE | | | X | ASSENZA TOTALE DI PERCORSI TATTILI | 4 |

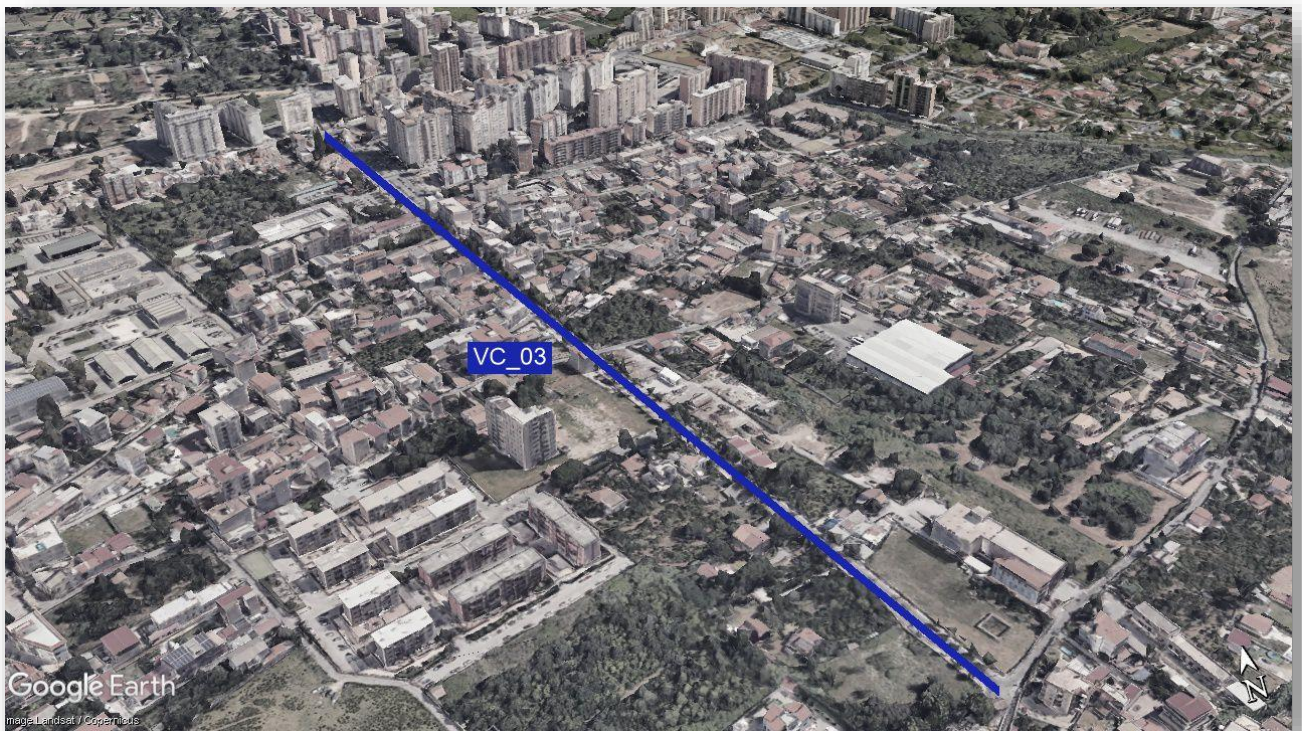
VC\_03  
VIA PARUTA

CATEGORIA: PERCORSI CITTADINI  
CONTESTO URBANO: VIABILITÀ URBANA LOCALE /RESIDENZIALE  
ELEMENTO: MARCIAPIEDE

| | REQUISITI | RISP. | PARZ. RISP. | NON RISP. | ANNOTAZIONI | VAL.* |
|---|---|---|---|---|---|---|
| 1.1 | SUPERFICIE (SENZA SCONNESSIONI, NON SDRUCCIOLEVOLE) | | X | | PAVIMENTAZIONE DISSESTATA | 3 |
| 2.1 | ATTRAVERSAMENTI ADEGUATI | | X | | ATTRAVERSAMENTO CON SCIVOLO TROPPO RIPIDO | 3 |
| 2.3 | DISLIVELLO (GRADINO CM 2,50) | | | X | DISLIVELLO > 5CM | 4 |
| 3.1 | RIDUZIONE LARGHEZZA (= 90,00 CM) | | | X | RIDUZIONE CHE PORTA LA LARGHEZZA < 90CM (PRESENZA ALBERI) | 4 |
| 5.3 | FERMATA TRASPORTO PUBBLICO | | X | | AREE NON ADEGUATE, ANCHE SE PRESENTI | 3 |

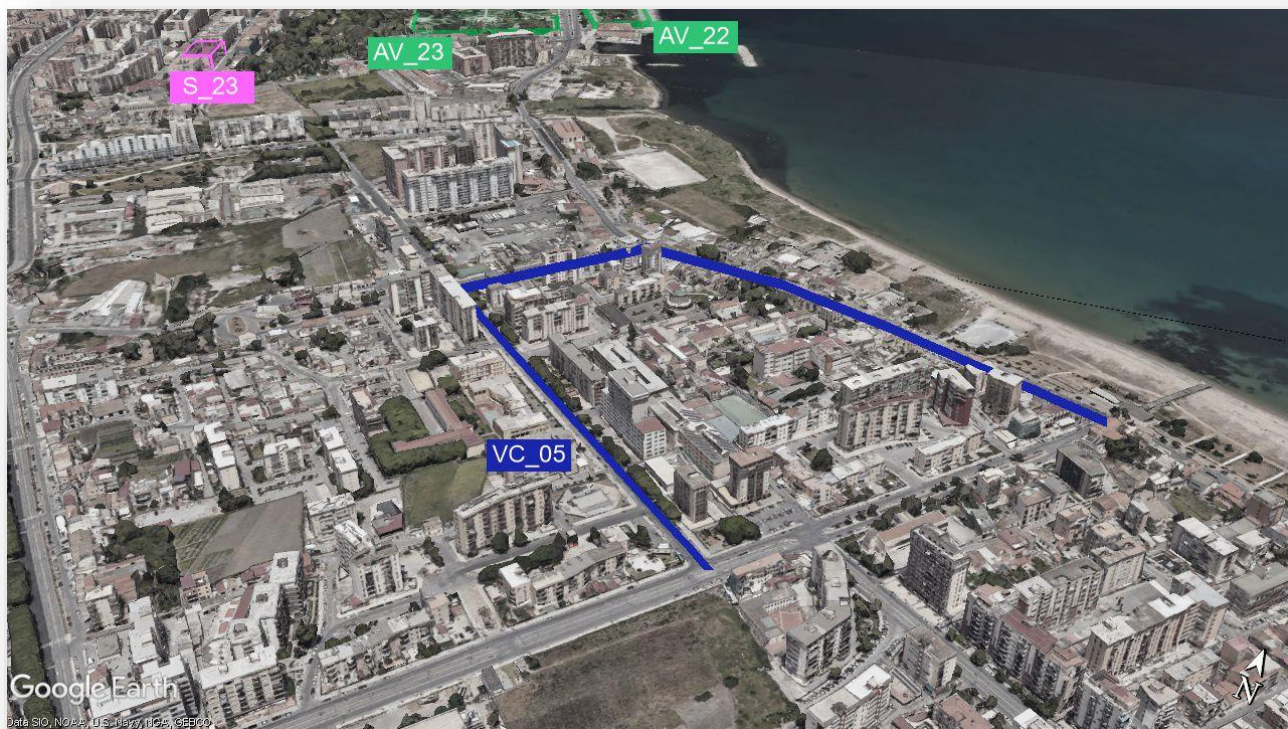
VC\_05

VIA DEI PICCIOTTI – VIA SALVATORE CAPPELLO – VIA MESSINA MARINE

CATEGORIA: PERCORSI CITTADINI  
CONTESTO URBANO: VIABILITÀ URBANA DI COLLEGAMENTO  
ELEMENTO: MARCIAPIEDE

| | REQUISITI | RISP. | PARZ. RISP. | NON RISP. | ANNOTAZIONI | VAL.* |
|---|---|---|---|---|---|---|
| 1.1 | SUPERFICIE (SENZA SCONNESSIONI, NON SDRUCCIOLEVOLE) | | X | | SCONNESSIONI DIFFUSE E TRATTI SCIOLOSI | 3 |
| 2.1 | ATTRAVERSAMENTI ADEGUATI | | X | | SCIVOLI NON SEMPRE CONFORMI | 2 |
| 3.3 | MAGLIA GRIGLIATI (< CM 2,00) | | X | | MAGLIE CON APERTURA 1-2 CM IN ZONE MARGINALI | 2 |
| 5.3 | FERMATA TRASPORTO PUBBLICO | | X | | AREE NON ADEGUATE, ANCHE SE PRESENTI | 2 |

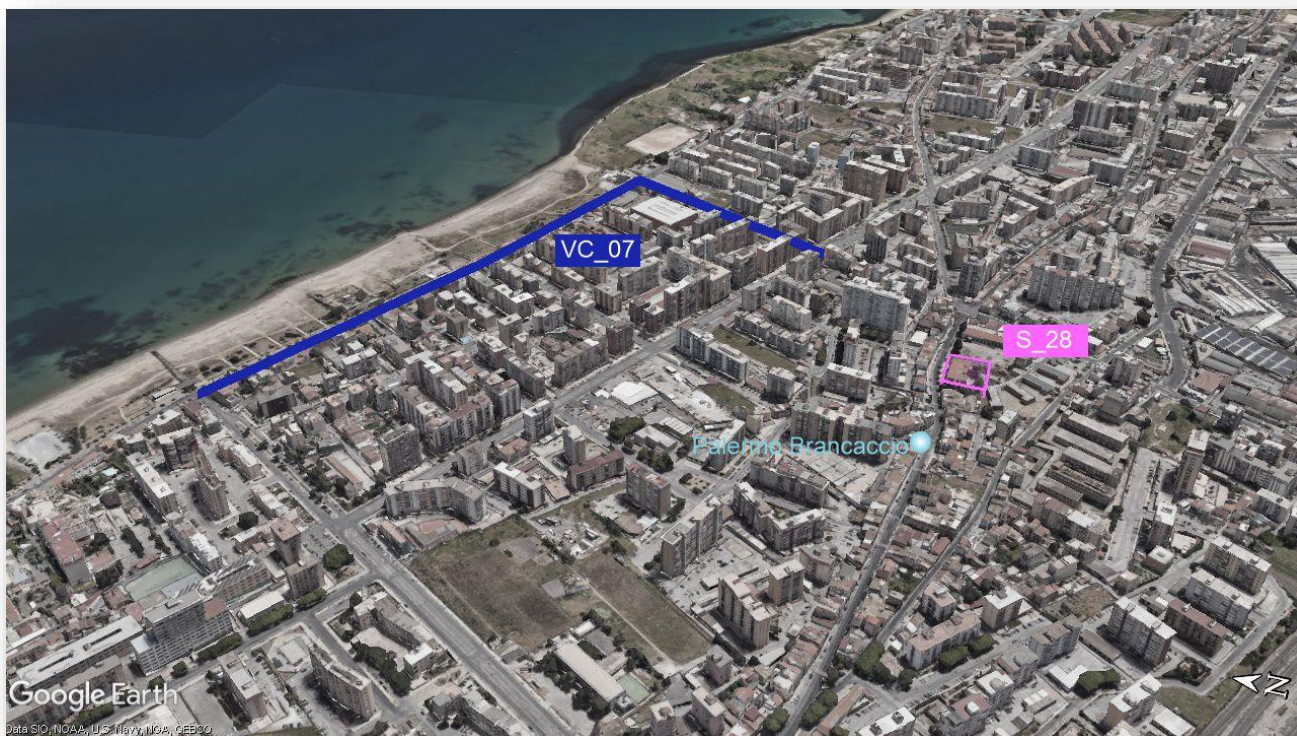
VC\_07

VIA ARMANDO DIAZ – VIA MESSINA MARINE

CATEGORIA: PERCORSI CITTADINI  
CONTESTO URBANO: ASSE DI SCORRIMENTO/AREA PERIFERICA  
ELEMENTO: MARCIAPIEDE

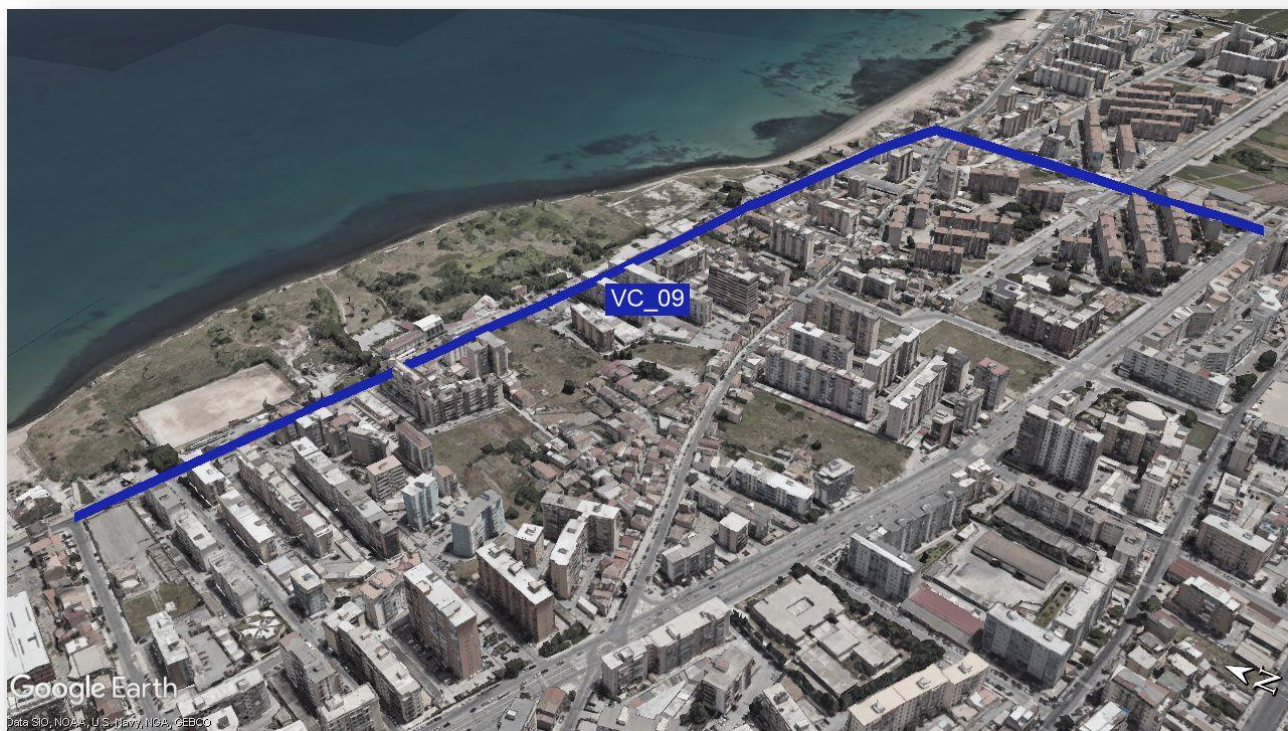
VC\_09

VIA XXVII MAGGIO – VIA MESSINA MARINE

CATEGORIA: PERCORSI CITTADINI  
CONTESTO URBANO: VIABILITÀ URBANA LOCALE  
ELEMENTO: MARCIAPIEDE

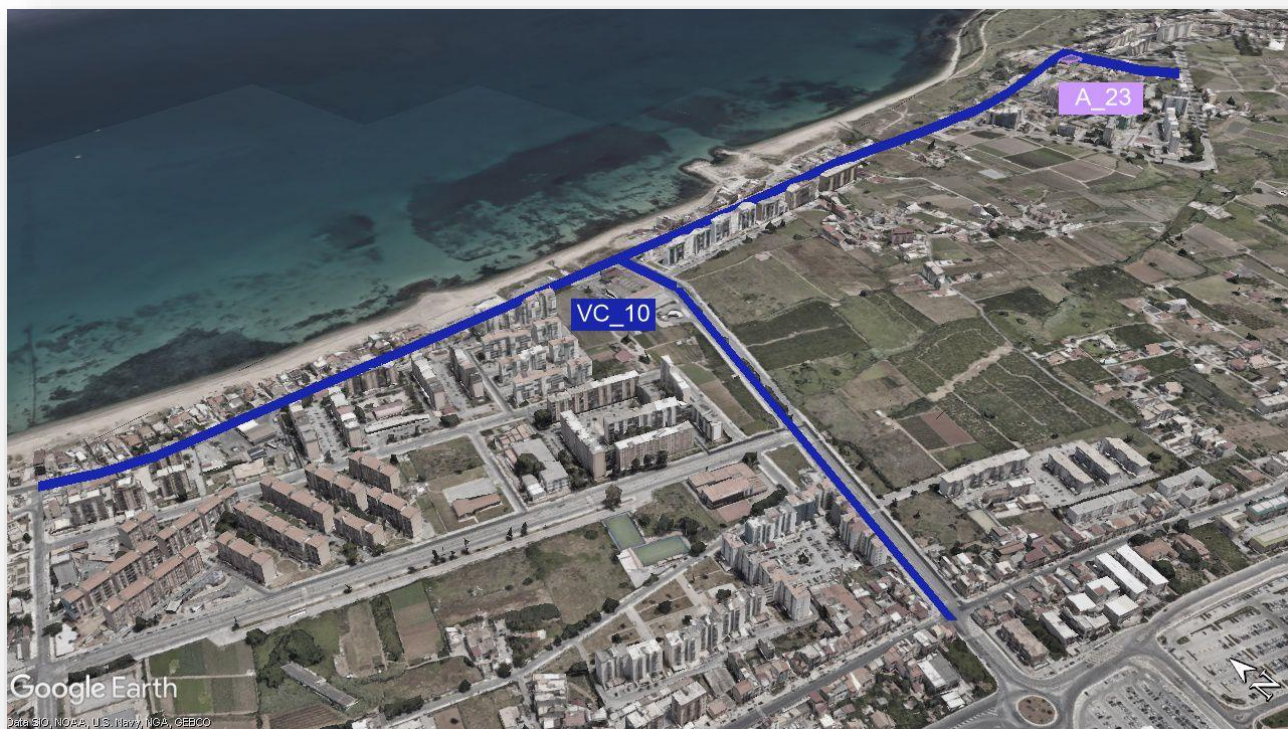
VC\_10

VIA MESSINA MARINE – VIA ANTONINO LAUDICINA

CATEGORIA: PERCORSI CITTADINI  
CONTESTO URBANO: VIABILITÀ LOCALE  
ELEMENTO: MARCIAPIEDE

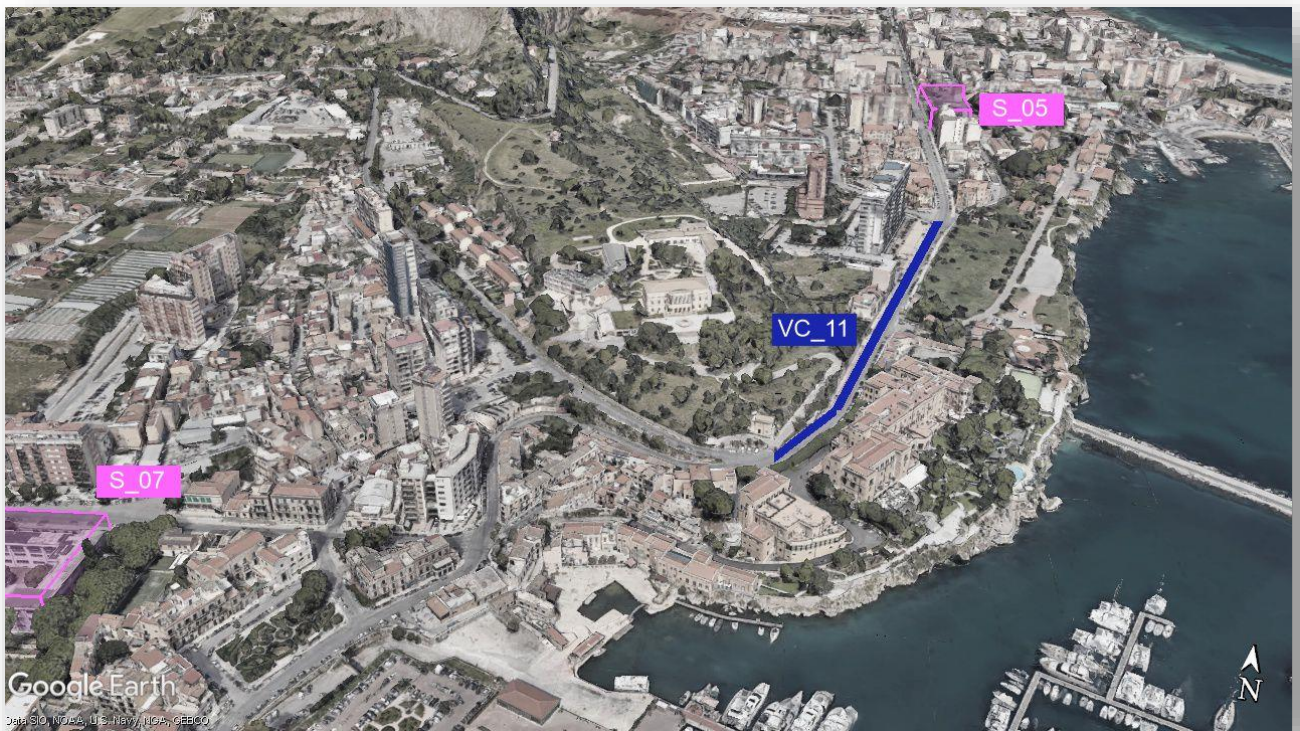
VC\_11  
VIA PAPA SERGIO I

CATEGORIA: PERCORSI CITTADINI  
CONTESTO URBANO: ASSE RESIDENZIALE  
ELEMENTO: MARCIAPIEDE

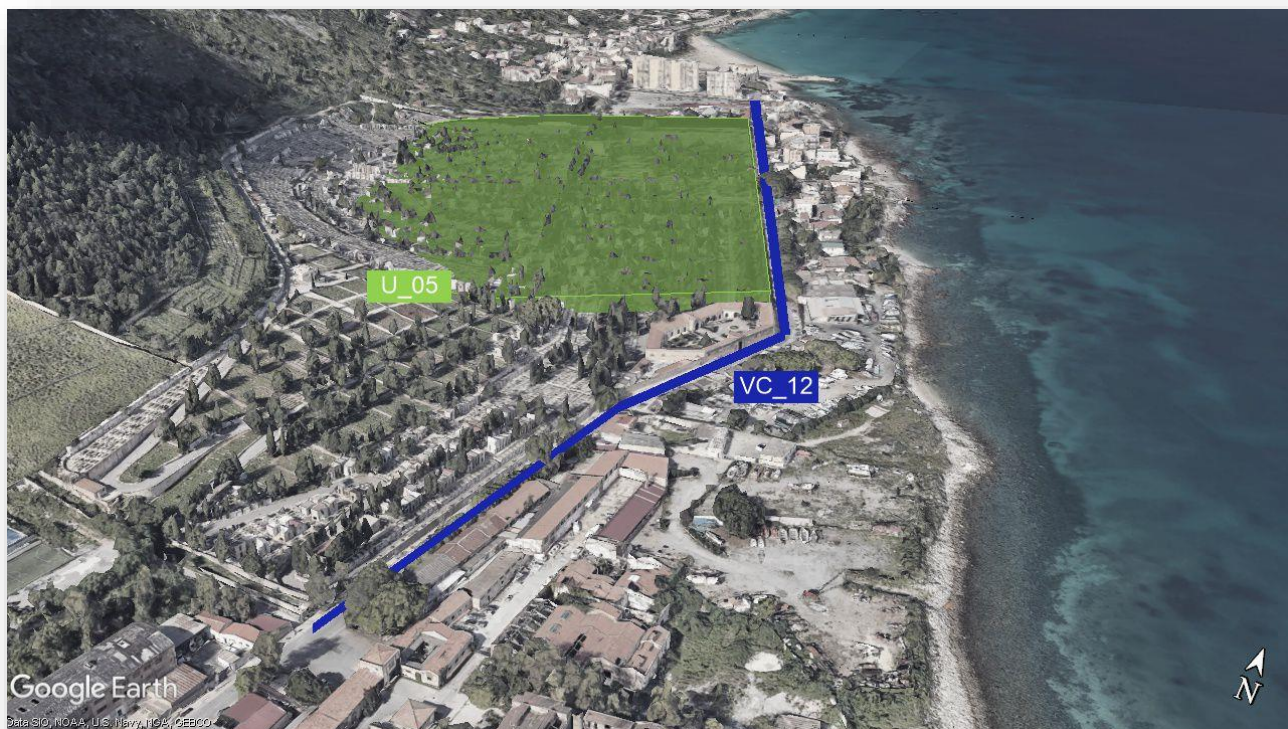
VC\_12  
VIA VERGINE MARIA

CATEGORIA: PERCORSI CITTADINI  
CONTESTO URBANO: STRADA STATALE COSTIERA AD ALTO SCORRIMENTO (SS 113)  
ELEMENTO: MARCIAPIEDE

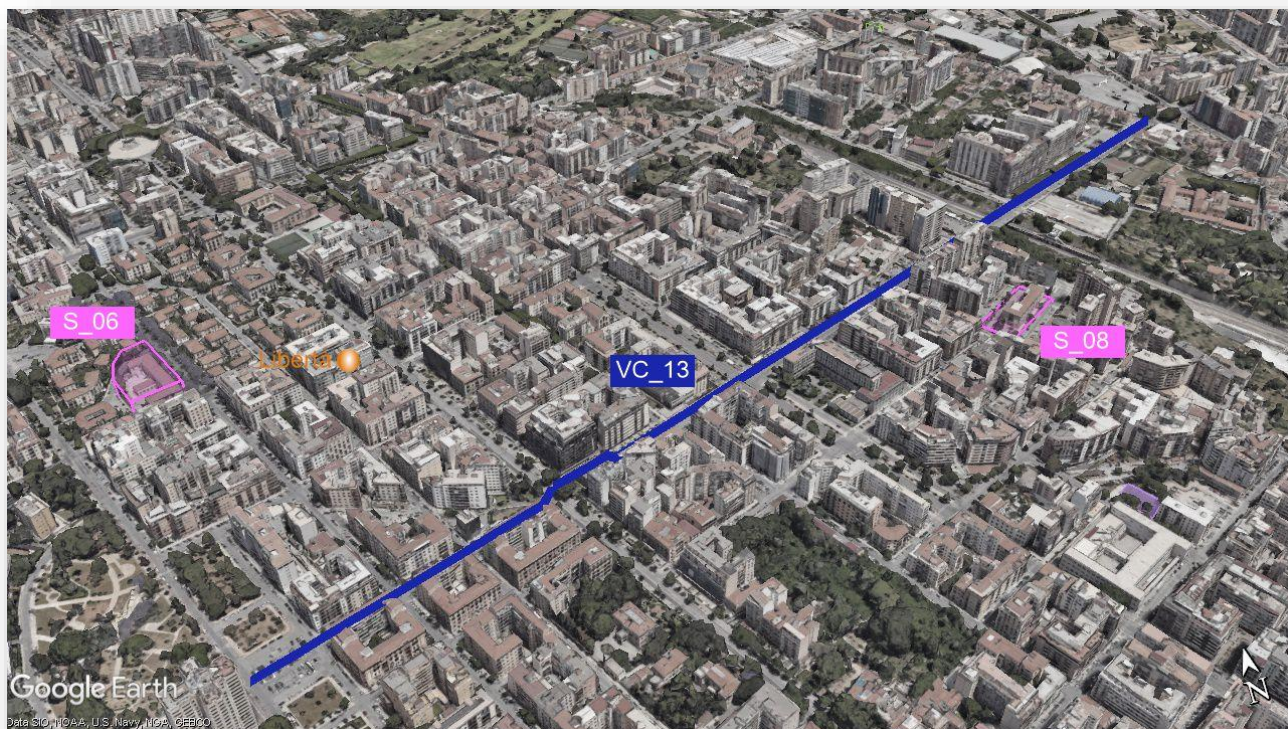
VC\_13

VIA DELL'AUTONOMIA SICILIANA – VIA GIUSEPPE ALESSI – VIA MARIO RUTELLI – VIA GABRIELE D'ANNUNZIO

CATEGORIA: PERCORSI CITTADINI  
 CONTESTO URBANO: AREA DIREZIONALE/COMMERCIALE  
 ELEMENTO: MARCIAPIEDE

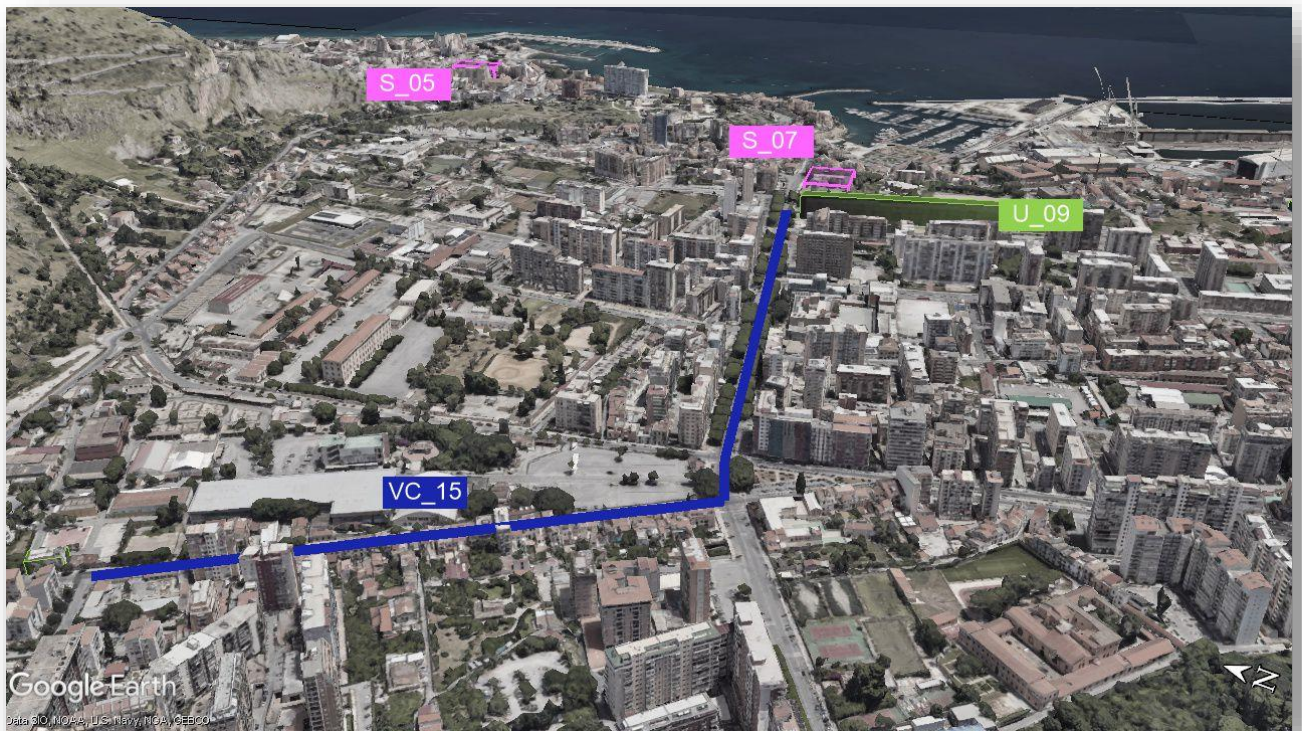
VC\_15

VIA ANWAR SADAT – VIA AMMIRAGLIO RIZZO

CATEGORIA: PERCORSI CITTADINI  
CONTESTO URBANO: AREA DIREZIONALI E RESIDENZIALI  
ELEMENTO: MARCIAPIEDE
