# PIANO PER L'ELIMINAZIONE DELLE BARRIERE ARCHITETTONICHE

**Città di Palermo**

4. SCHEDE DI RILIEVO VIABILITA'  
PERCORSI STORICI  
VS\_40 - VS\_57

**PEBA**

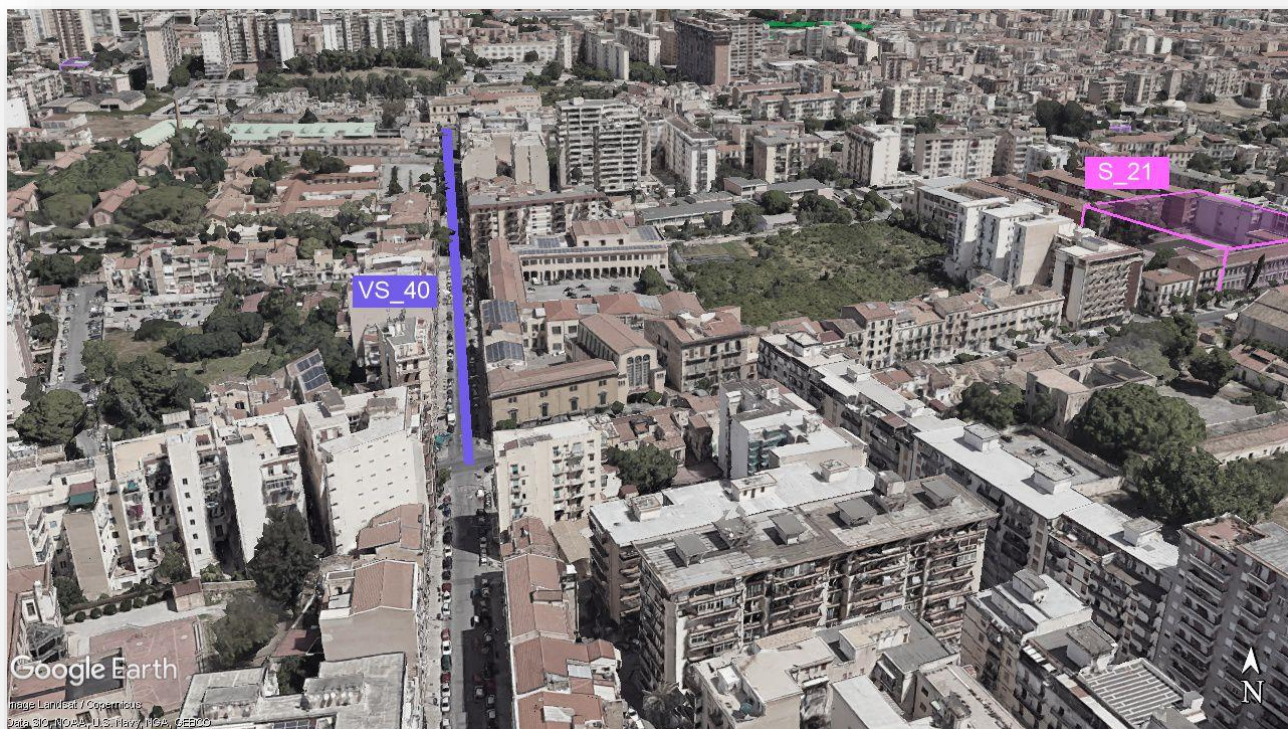
vS\_40  
VIA PINDEMONTE

CATEGORIA: PERCORSI STORICI  
CONTESTO URBANO: ASSE STORICO PRINCIPALE (CASSARO), PARZIALMENTE PEDONALIZZATO  
ELEMENTO: MARCIAPIEDE

| | REQUISITI | RISP. | PARZ.<br>RISP. | NON<br>RISP. | ANNOTAZIONI | VAL.* |
|---|---|---|---|---|---|---|
| 1.1 | SUPERFICIE (SENZA SCONNESSIONI, NON SDRUCCIOLEVOLE) | | X | | PAVIMENTAZIONE DISSESTATA. | 3 |
| 1.2 | PENDENZA LONGITUDINALE RAMPA (< 8%) | | X | | PENDENZA COMPRESA TRA 8% E 12%. | 3 |
| 5.2 | ILLUMINAZIONE ADEGUATA | | | X | ILLUMINAZIONE QUASI ASSENTE. | 4 |
| 5.4 | PERCORSO TATTILE | | | X | PERCORSI TATTILI ASSENTI. | 4 |
| 5.5 | SEGNALAZIONE ACUSTICA SEMAFORI /SEMAFORO | | | X | ASSENZA DI SEMAFORI, GRAVE RISCHIO | 4 |

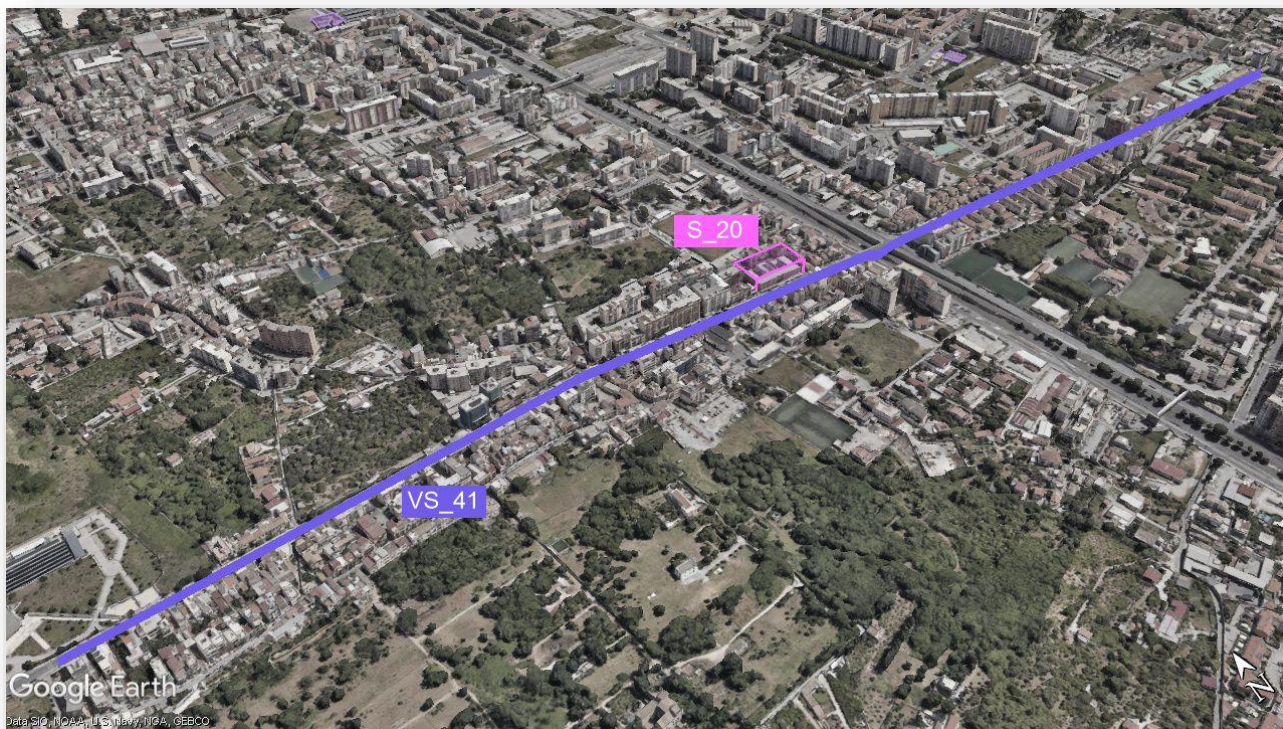
vS\_41

CATEGORIA: PERCORSI STORICI  
CONTESTO URBANO: ASSE DI SCORRIMENTO AREA ADIACENTE IL CENTRO STORICO  
ELEMENTO: MARCIAPIEDE

| | REQUISITI | RISP. | PARZ. RISP. | NON RISP. | ANNOTAZIONI | VAL.* |
|---|---|---|---|---|---|---|
| 1.1 | SUPERFICIE (SENZA SCONNESSIONI, NON SDRUCCIOLEVOLE) | | X | | PAVIMENTAZIONE SCIVOLOSA IN CONDIZIONI NORMALI. | 3 |
| 1.3 | PENDENZA TRASVERSALE (< 1%) | | X | | PENDENZA TRA 2% E 3%. | 3 |
| 1.4 | LARGHEZZA (≥ 90,00 CM) | | X | | LARGHEZZA TRA 90 CM E 120 CM. | 3 |
| 5.4 | PERCORSO TATTILE | | | X | PERCORSO TATTILE ASSENTE | 4 |

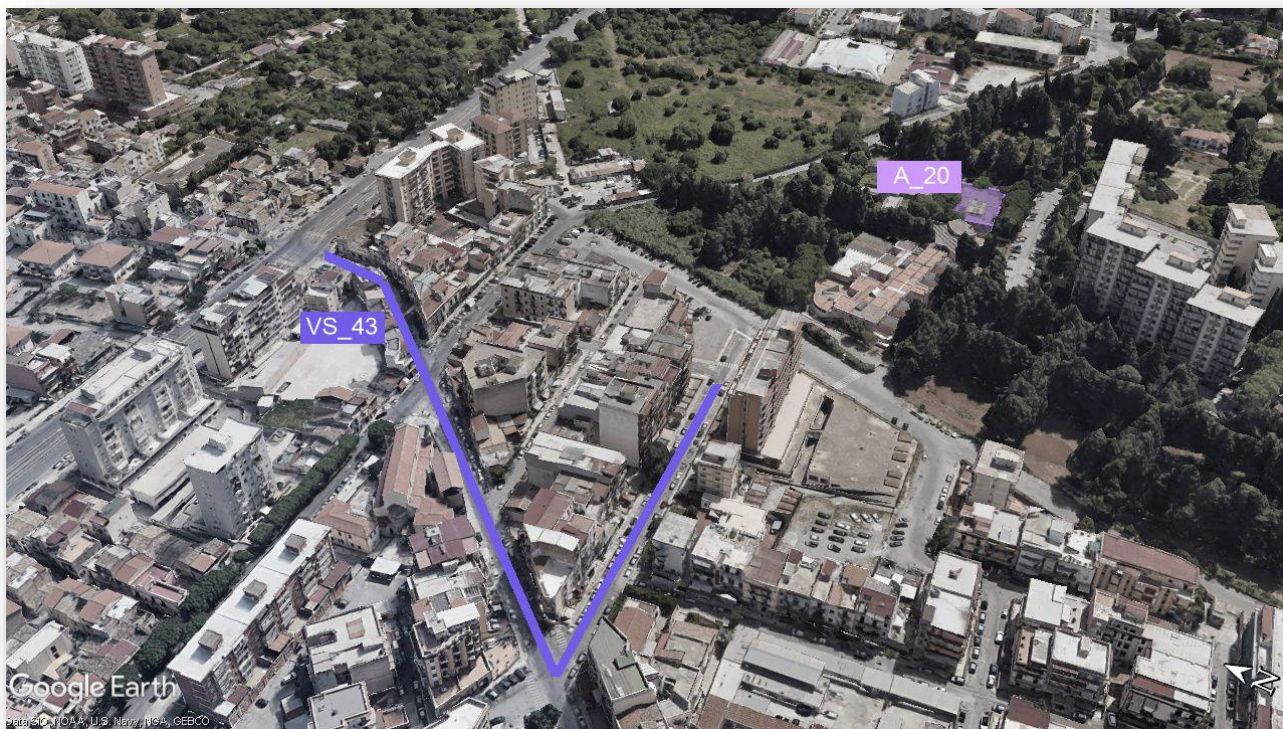
vS\_43

CATEGORIA: PERCORSI STORICI  
CONTESTO URBANO: ARTERIE INTERNE PERIFERICHE  
ELEMENTO: MARCIAPIEDE

| | REQUISITI | RISP. | PARZ. RISP. | NON RISP. | ANNOTAZIONI | VAL.* |
|---|---|---|---|---|---|---|
| 1.3 | PENDENZA TRASVERSALE (< 1%) | | X | | PENDENZA TRA 1% E 2%. | 2 |
| 2.2 | DISLIVELLO (MAX 15,00 CM E SCIVOLO PENDENZA < 15%) | | X | | PENDENZA TRA 8% E 15%. | 2 |
| 2.3 | DISLIVELLO (GRADINO CM 2,50) | | X | | DISLIVELLO TRA 0 CM E 2,50 CM. | 2 |
| 3.3 | MAGLIA GRIGLIATI (< CM 2,00) | | X | | APERTURA MAGLIE TRA 1 CM E 2 CM. | 2 |
| 5.2 | ILLUMINAZIONE ADEGUATA | | X | | ILLUMINAZIONE NON SUFFICIENTE. | 3 |
| 5.4 | PERCORSO TATTILE | | | X | ASSENZA PERCORSO TATTILE. | 4 |

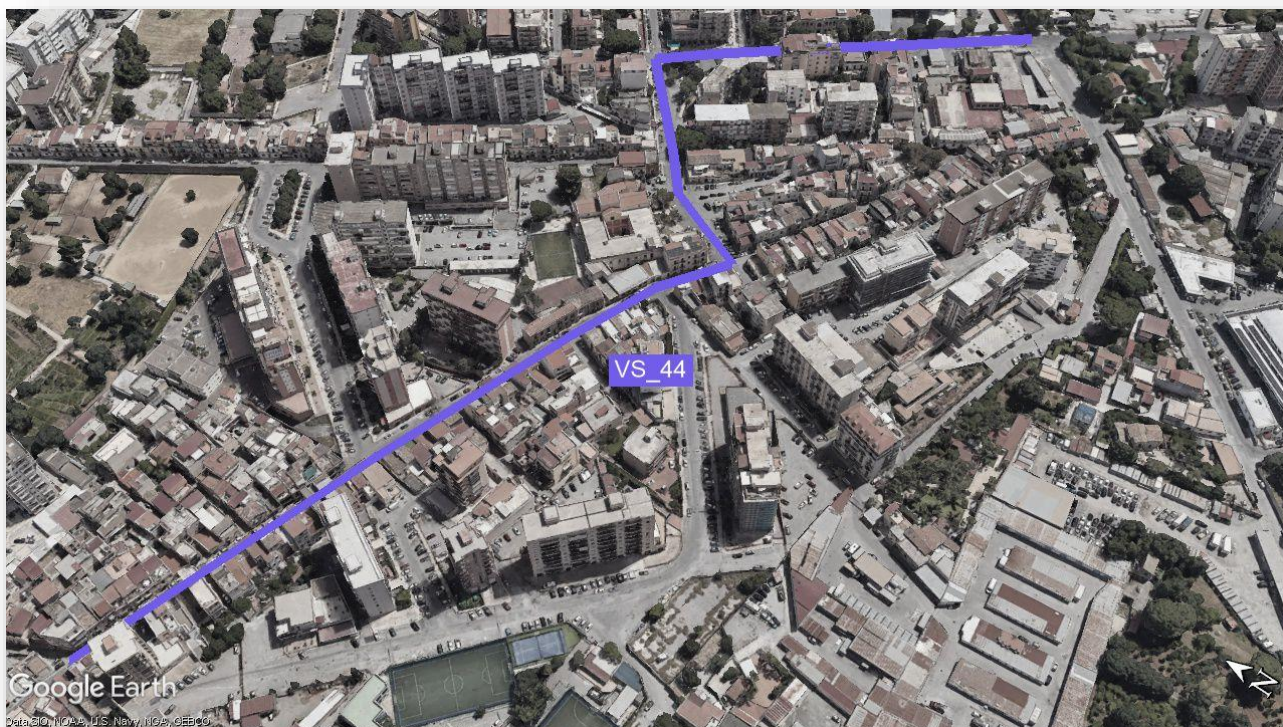
vS\_44

CATEGORIA: PERCORSI STORICI  
CONTESTO URBANO: ARTERIE INTERNE PERIFERICHE  
ELEMENTO: MARCIAPIEDE

| | REQUISITI | RISP. | PARZ. RISP. | NON RISP. | ANNOTAZIONI | VAL.* |
|---|---|---|---|---|---|---|
| 1.1 | SUPERFICIE (SENZA SCONNESSIONI, NON SDRUCCIOLEVOLE) | | X | | PRESENZA DI PICCOLE IRREGOLARITA' | 2 |
| 2.1 | ATTRAVERSAMENTI ADEGUATI | | X | | DISLIVELLI > 2,50 CM. | 3 |
| 3.1 | RIDUZIONE LARGHEZZA (= 90,00 CM) | | X | | LARGHEZZA TRA 90 CM E 120 CM. | 3 |
| 5.1 | SEGNALETICA | | X | | SEGNALETICA CONFUSA. | 3 |
| 5.4 | PERCORSO TATTILE | | | X | ASSENZA PERCORSO TATTILE. | 4 |
